Technische Dokumentation

Baueinheiten der Prozeßleitebene

BP 30/1, BP 31, WRE/1, WRE/2, KE/DSS

Teil 2 B : Systemfehlerdarstellung

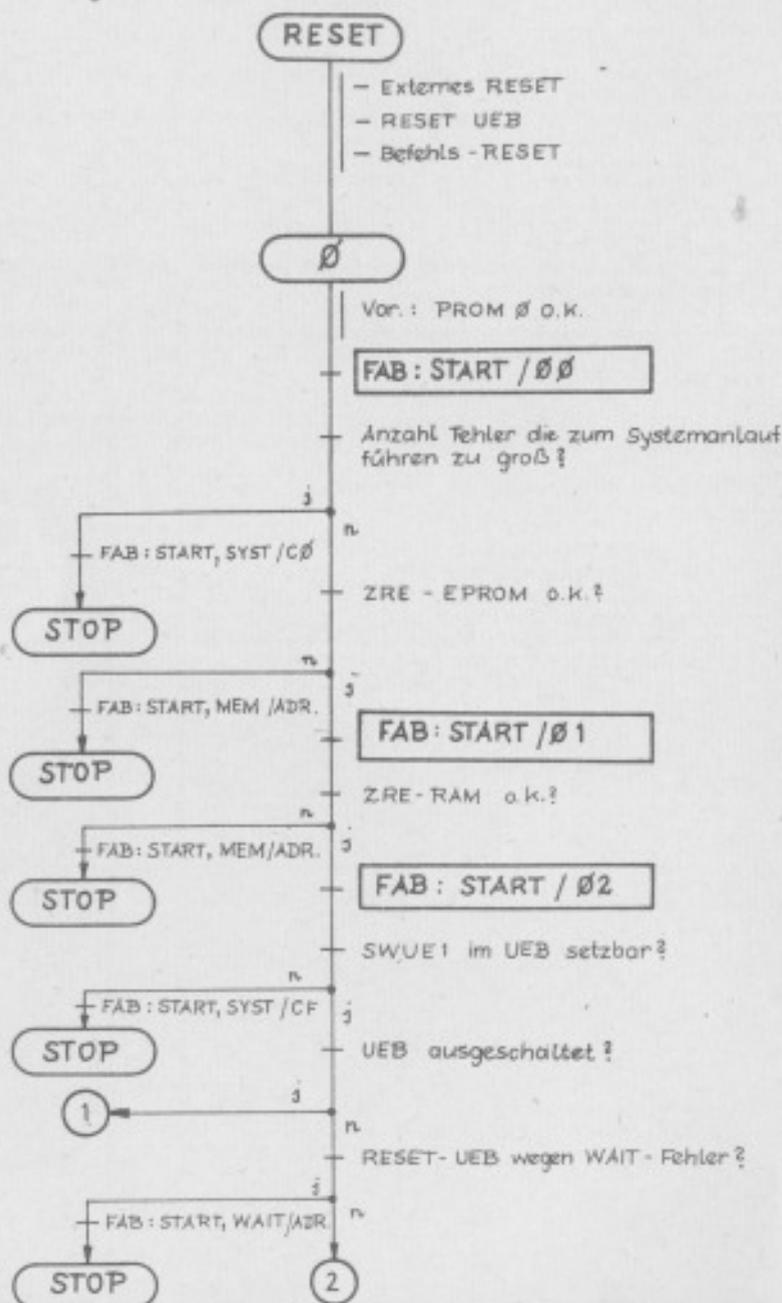
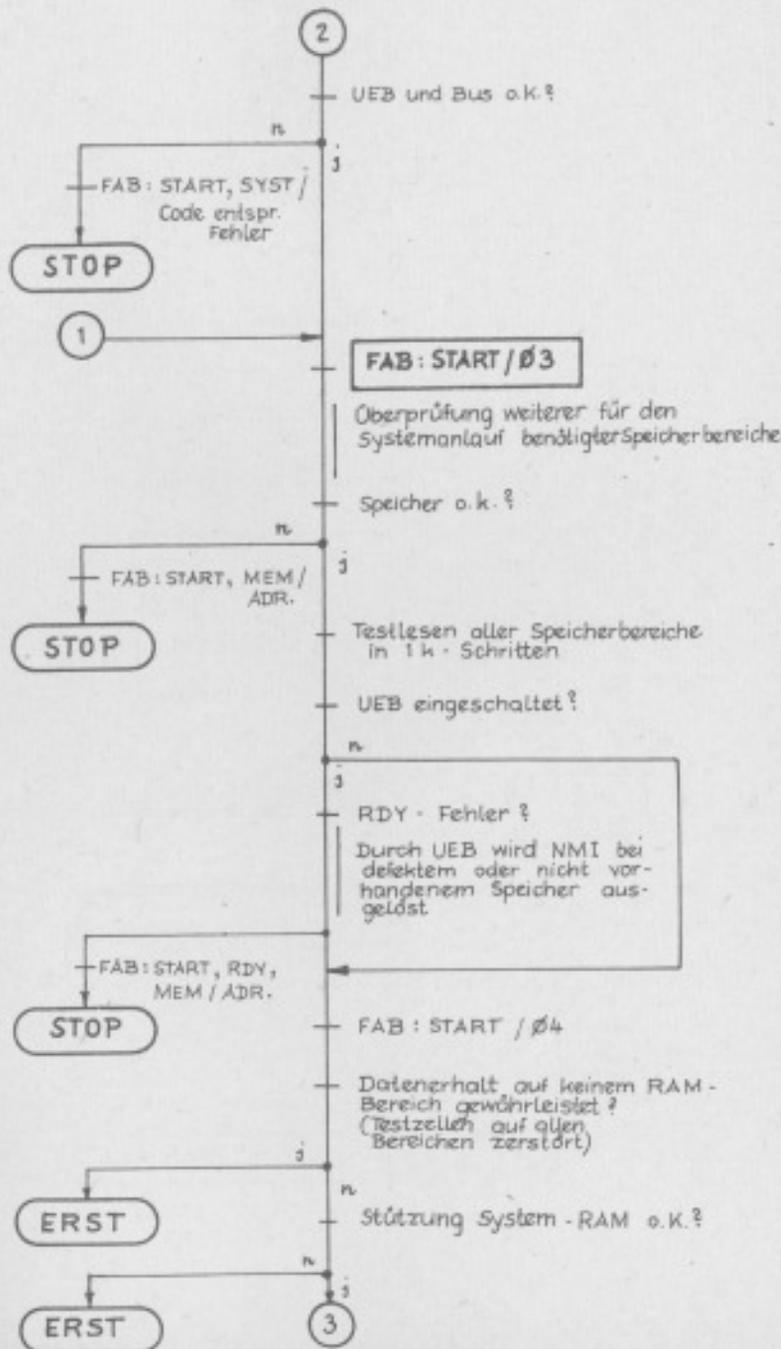
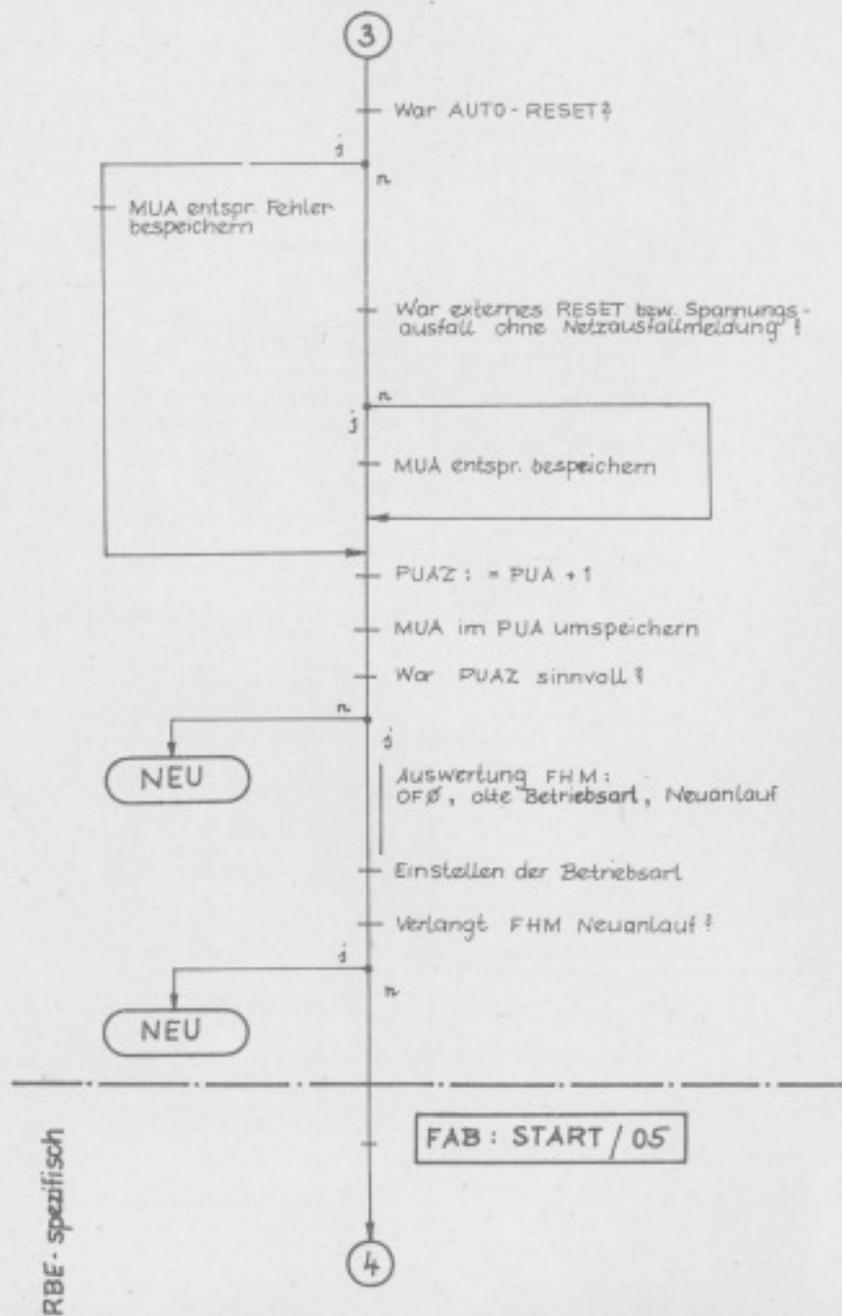
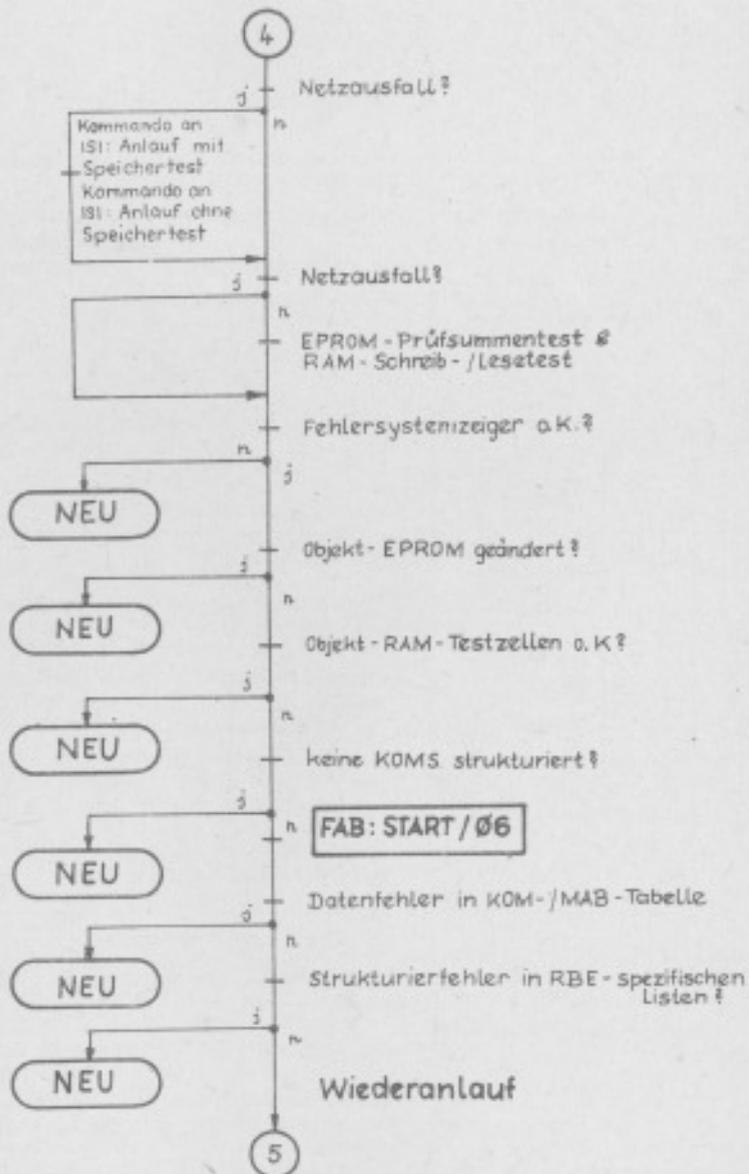
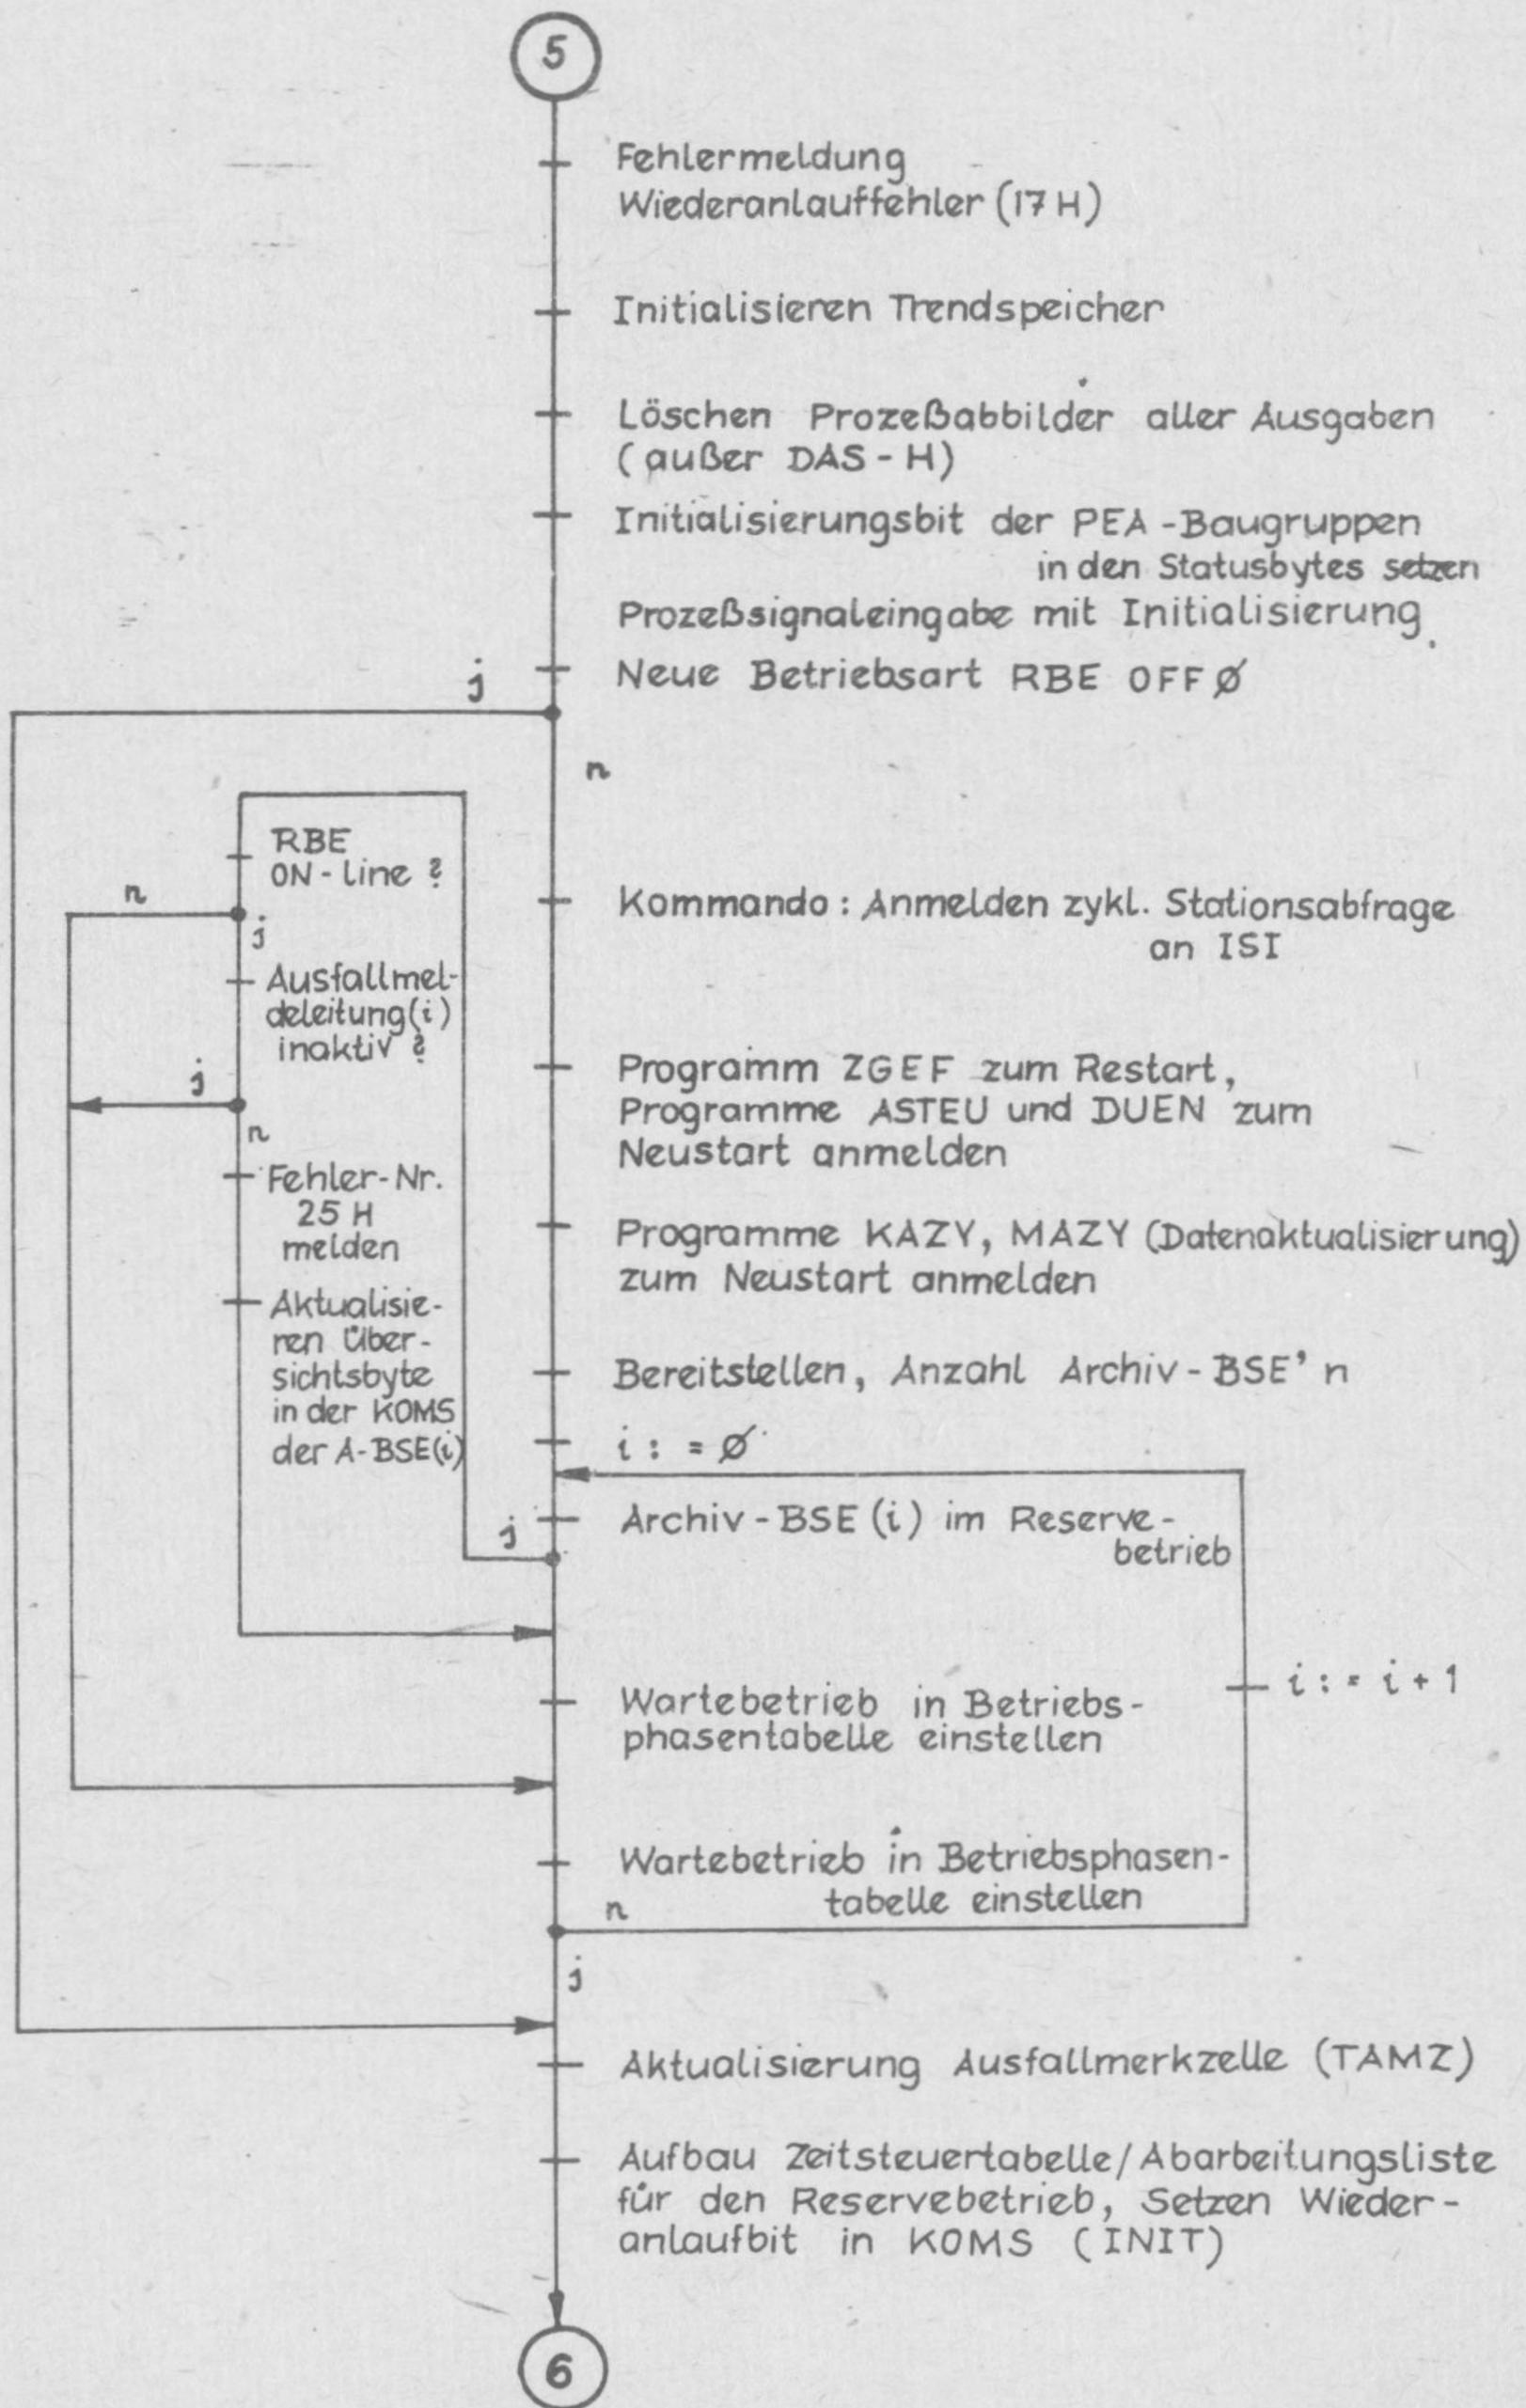
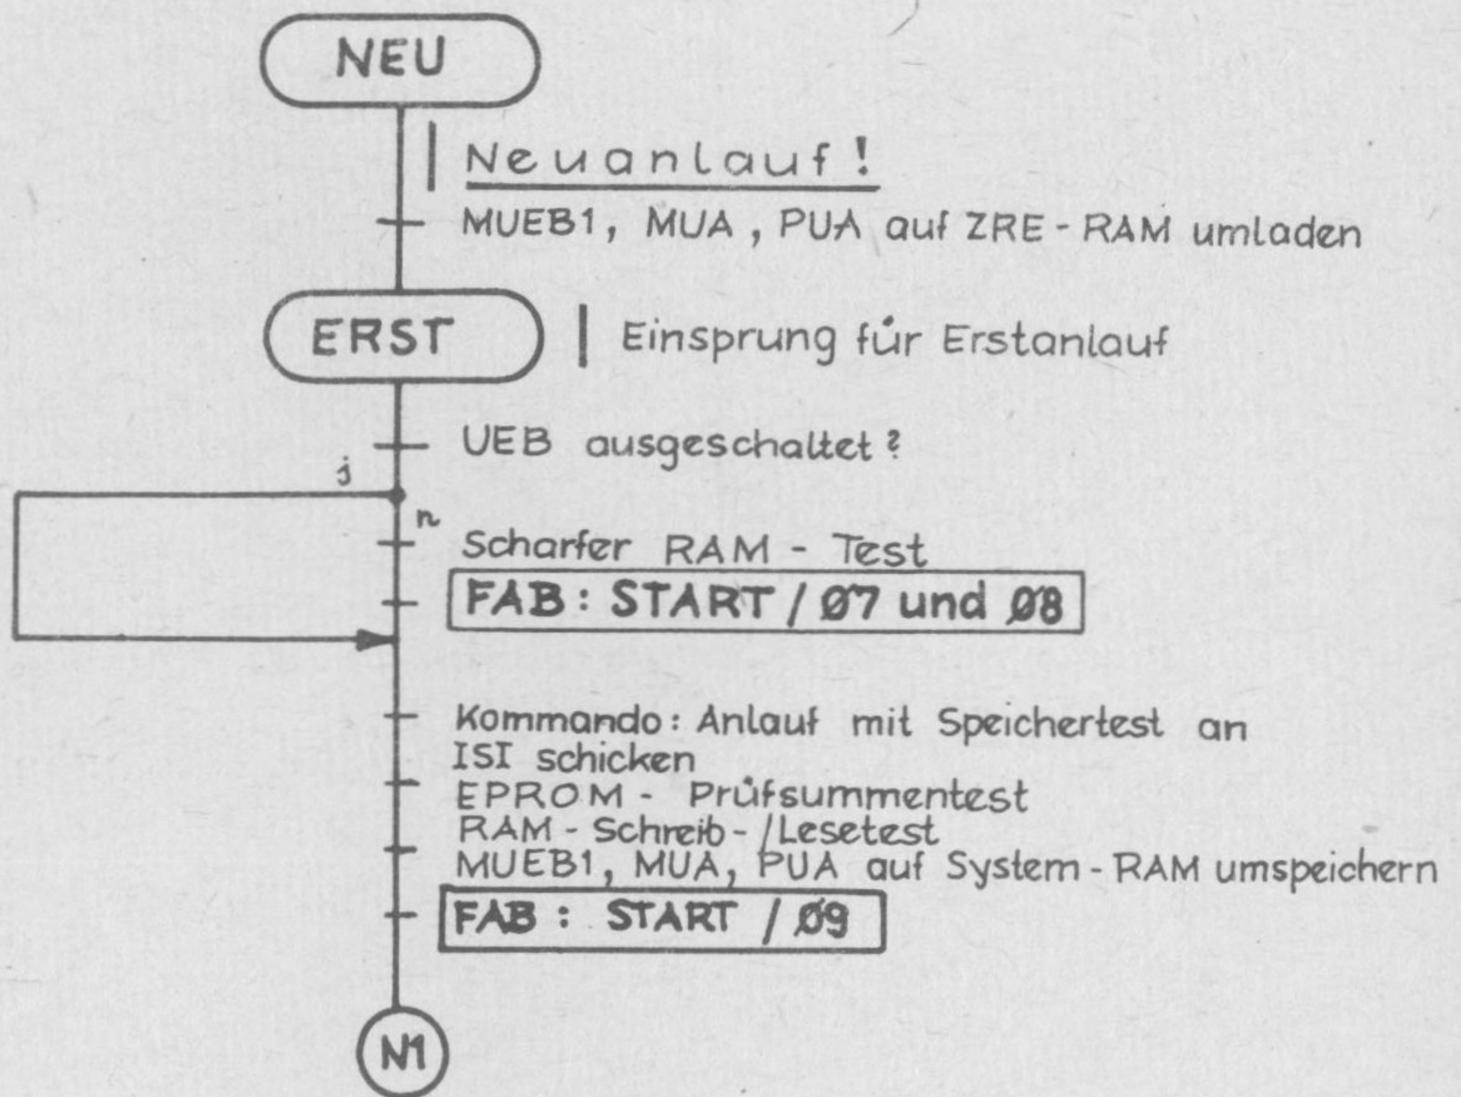
PAP: Systemanlauf der RBE

FAB:	Fehleranzeigebaustein
UEB:	Überwachungsbaugruppe
SWUE1:	Zähler Softwareüberwachung (UEB)
RDY:	Ready (Fehler)
MUA:	Merker der Ursache des Anlaufs (8 Byte)
PUA:	Umlaufpuffer für die Anlaufursachen (MUA der letzten 4 Anläufe)
PUAZ:	Zeiger für PUA
FHM:	Fehler-/Halt-Merker (1. Byte in MUA)
MUEB1:	Merker UEB-Register, nach NMI-Eintritt
RBE:	Reserve-Basiseinheit

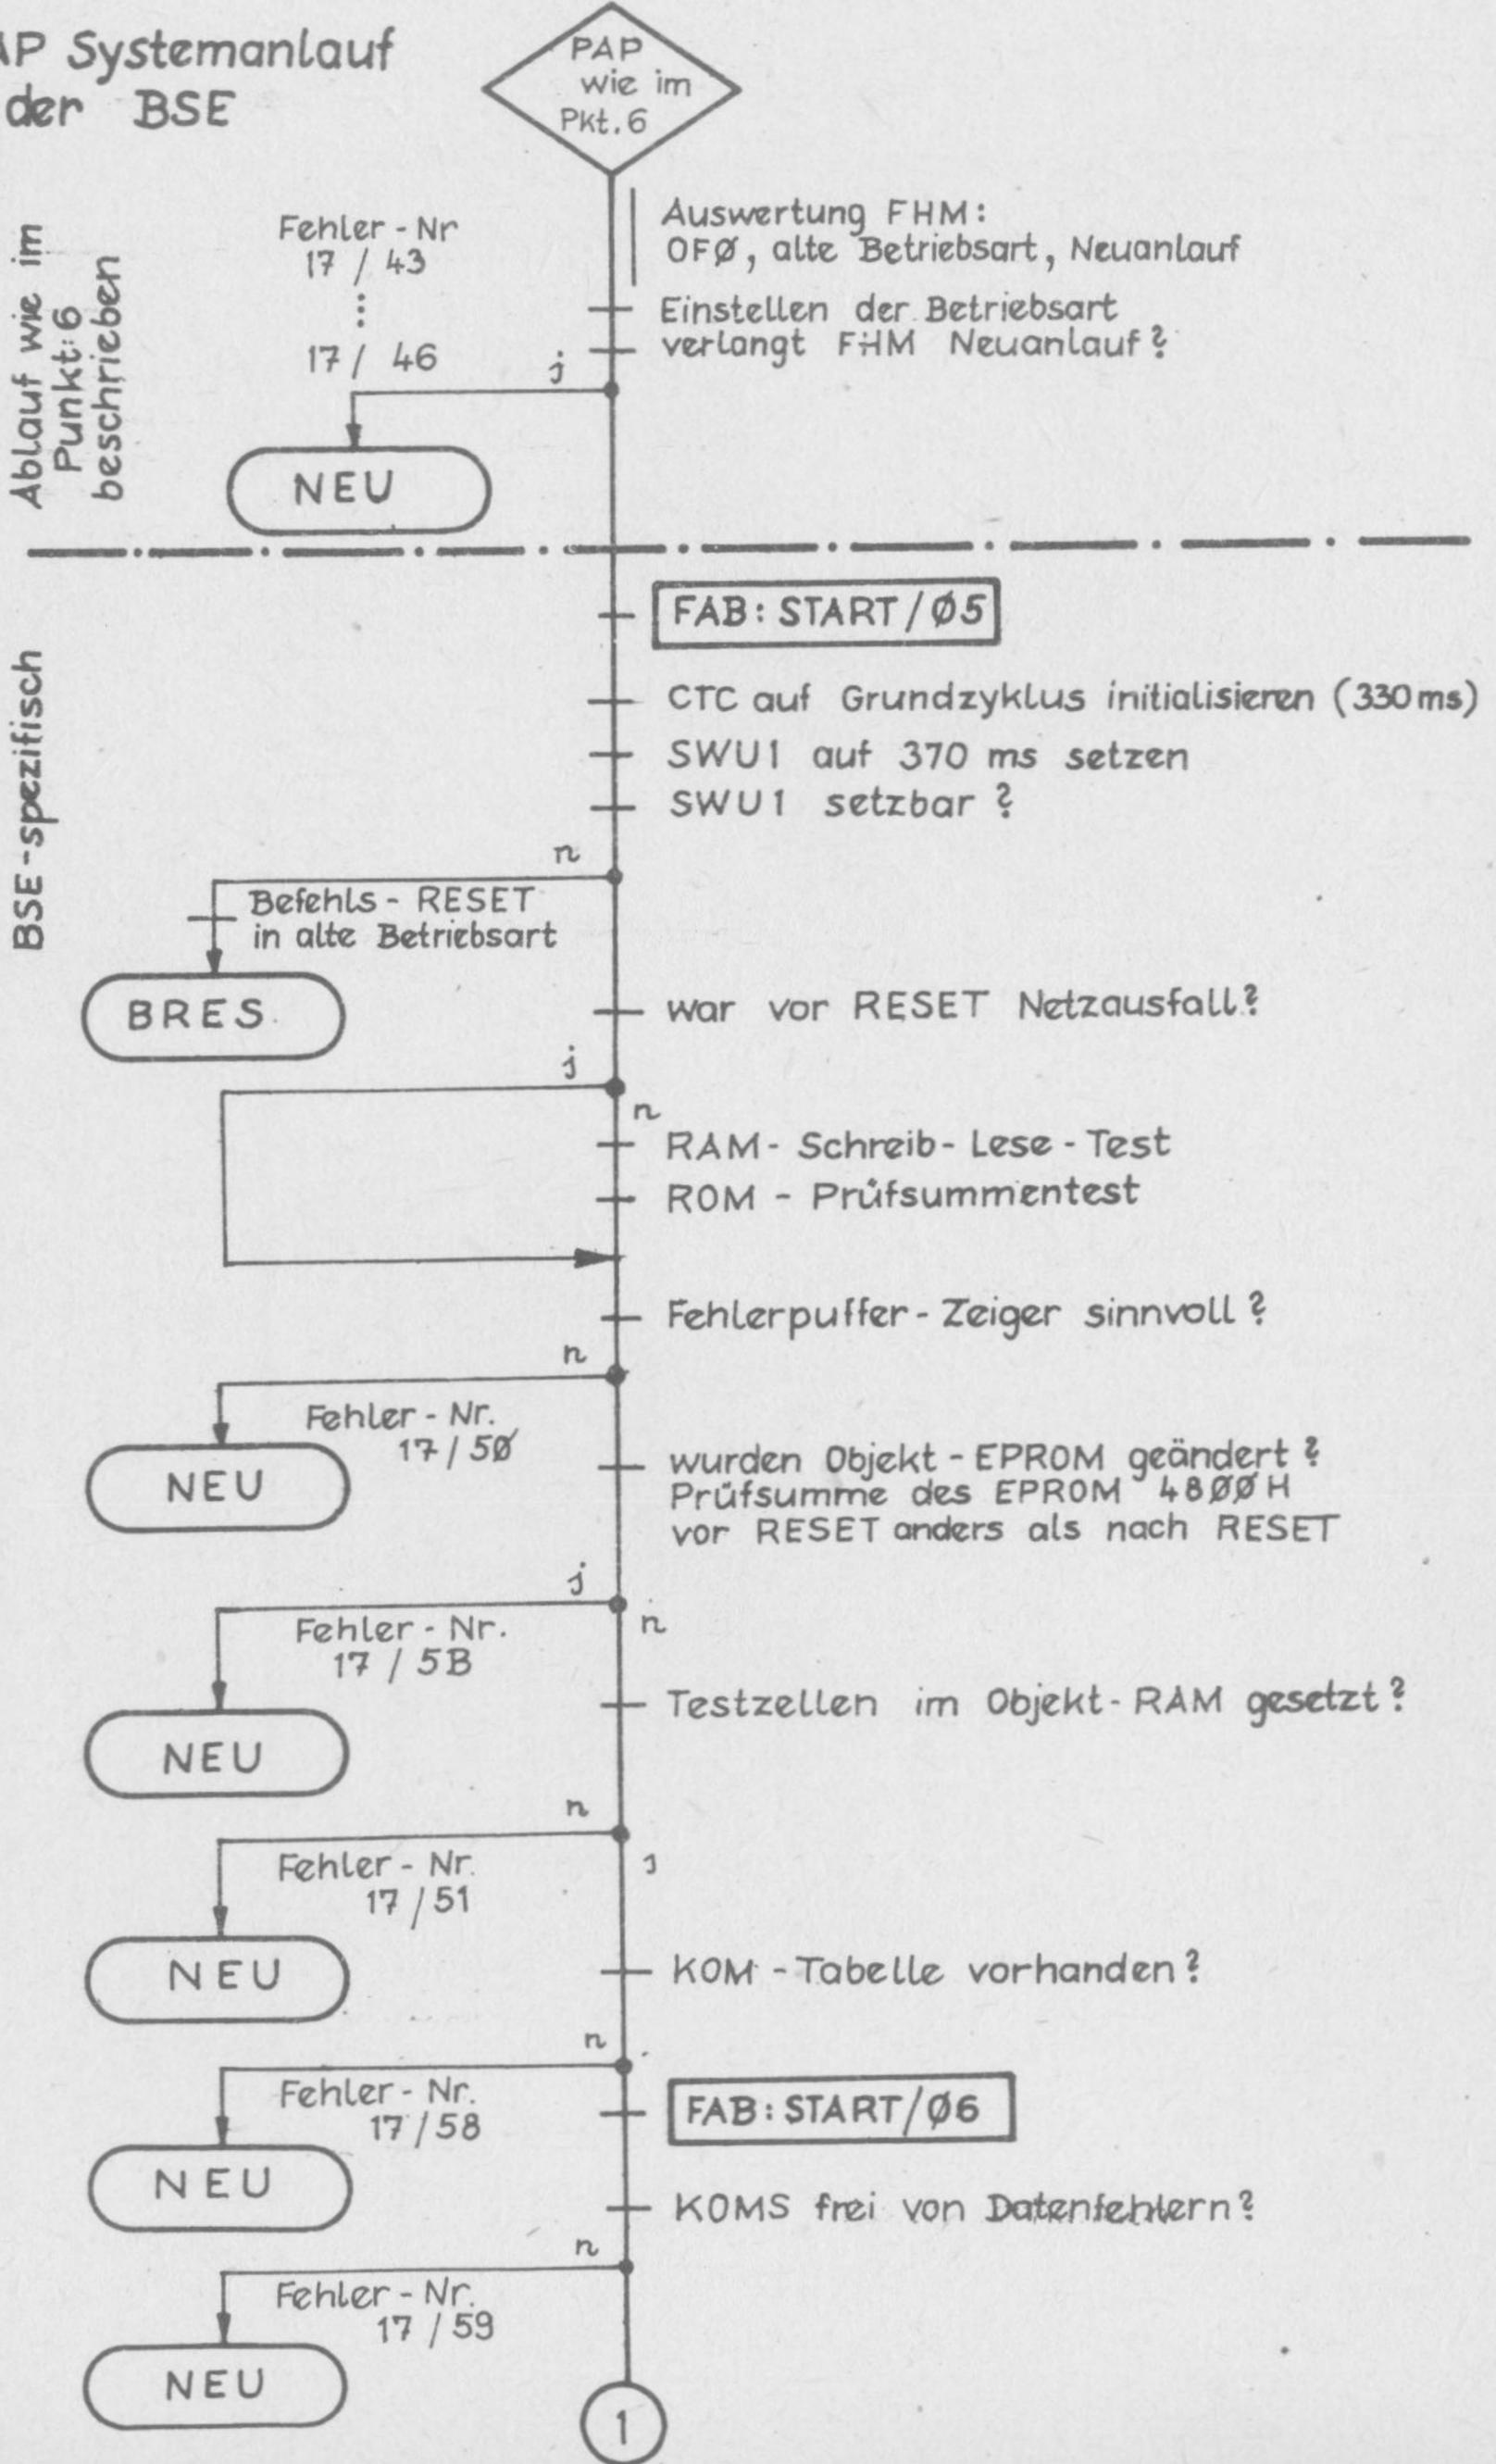
PAP Systemanlauf der BSE

- 1.) Der Speichertest bei Wiederanlauf wird vor den Sinnfälligkeitstests durchgeführt. Nach den Sinnfälligkeitstests (bei positivem Ergebnis) schliesst sich der BSE-spezifische Wiederanlaufzweig an.
- 2.) Bei Neuanlauf werden die Funktionen:
 - Setzen Schreibschutz
 - Initialisierung der Datenübertragungim BSE-spezifischen Neuanlaufzweig realisiert. (siehe PAP nach der Marke NEUAN) Die Marke NEUAN schliesst sich an die Marke STEU im PAP des Gliederungspunktes 6. an.

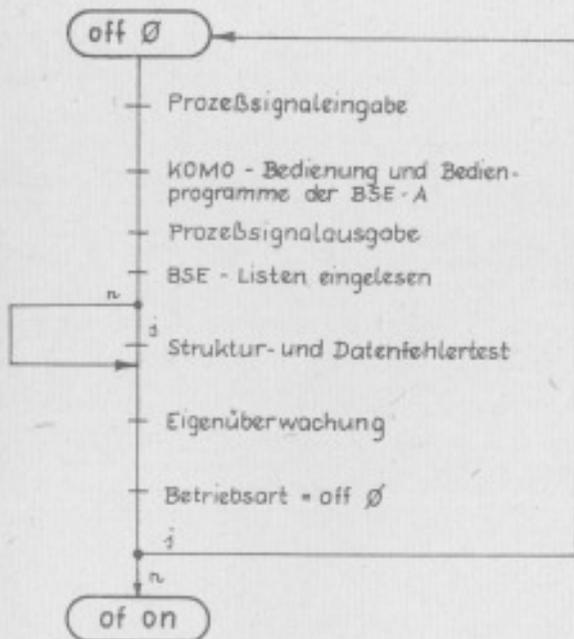
Programmschleife : off \emptyset - Betriebsart
 (Stark vereinfacht)
